Dommmages dûs aux pics

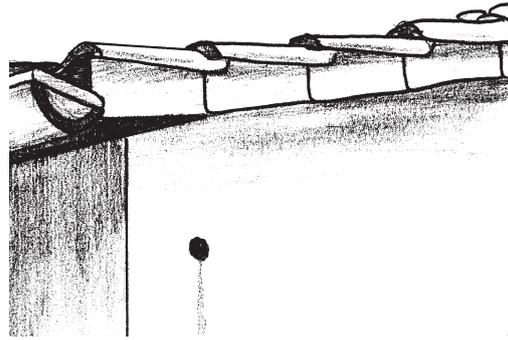
Les trous de pics sont des portes d'entrée pour l'humidité. Dans ces cavités, les étourneaux nichent volontiers!

Pour éviter les dégâts causés par les pics, il faut utiliser du crépi traditionnel en ciment. D'après une étude la Station ornithologique gouvernementale du Bade-Würtemberg, tous les matériaux de construction qui résonnent surtout le crépi d'isolation mais aussi les briques creuses en béton et les briques en béton cellulaire semblent très attractifs pour les pics.

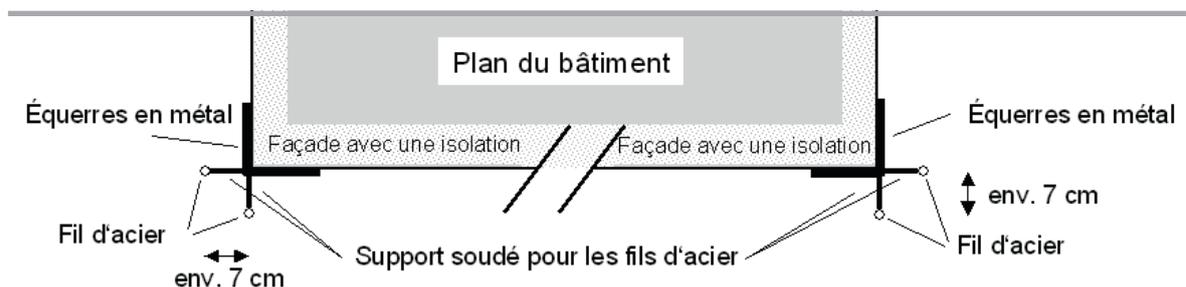
Installation de fils d'acier sur les angles d'une maison avec une isolation externe, pour empêcher les trous de pics (Idée et schéma original: Fritz Mühlestein, Toffen).

Les trous de pics sont presque toujours creusés près de l'angle des maisons. C'est là en effet que les oiseaux peuvent se poser facilement et prendre appui confortablement pour creuser. C'est pourquoi, les mesures d'éloignement sont les plus efficaces lorsqu'elles se trouvent dans les angles. Pour cela, on munit (p. ex. lors des réparations après des dégâts de pics) chaque angle de la maison concernée, éventuellement les maisons avoisinantes ayant le même type de construction, de fils d'acier verticaux (v. schéma) ou on recouvre les deux côtés de l'angle, sur env. 10 cm, d'une tôle lisse ou d'un plastique dur.
