Dommmages dûs aux pics

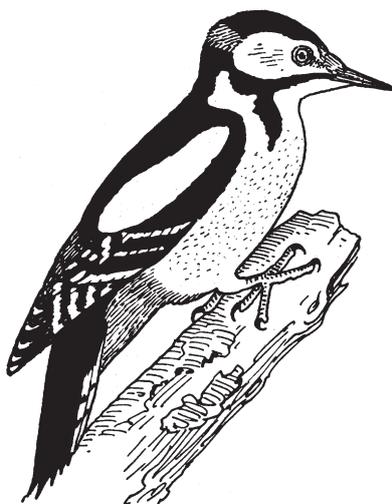
Depuis quelques années, l'Association suisse pour la protection des oiseaux ASPO et la Station ornithologique suisse reçoivent de plus en plus de plaintes concernant des façades endommagées par des pics. Actuellement, on compte une vingtaine de cas par année. Il s'agit généralement de façades possédant une isolation extérieure, dans des villes et des villages du Plateau. Les oiseaux, pratiquement toujours des pics épeiches, creusent avec leur bec un ou plusieurs trous pouvant avoir la grosseur d'un poing. Les angles des maisons sont particulièrement visés. Les propriétaires concernés font face à un dilemme :

La plupart des dommages ont lieu en été et en automne, rarement au printemps. Les responsables sont généralement de jeunes pics qui quittent le territoire de leurs parents au cours de l'été pour s'établir dans un autre lieu. C'est notamment dans les quartiers résidentiels bien arborés des villes et des villages qu'ils trouvent des territoires inoccupés. Comme les pics épeiches utilisent leur environnement de manière variée, il peut arriver que les oiseaux se posent sur une façade de maison lorsqu'ils sont à la recherche d'un nouveau territoire. Les façades possédant une isolation extérieure leur paraissent probablement appropriées pour y forer une cavité pour dormir en hiver ou nicher au printemps. Le crépi dur ressemble à de l'écorce et le polystyrène sous-jacent à du bois vermoulu.
